Kulturelles Nutzungskonzept Bismarckturm – Wartenberg, Calbe (Saale)

Beschreibung und Bestandsbewertung des Gebäudes (Auszüge aus dem Sanierungskonzept des Ing.- und Gutachterbüros Otto Bleich, Barby, vom 15.5.2018)

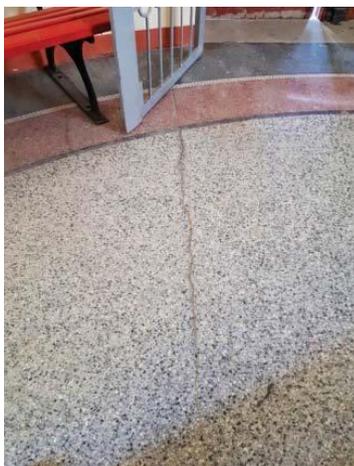
In der Mitte des Raumes befindet sich ein nachträglich errichtetes Podest aus Betonplatten und CE-Estrichabdeckung. Das Podest soll im Rahmen der Sanierung der Halle abgetragen werden. In welchem Zustand sich der Fußboden unterhalb des Podestes nach dem Abtrag darstellt, bleibt abzuwarten. An den sichtbaren Stellen markieren sich Risse in verschiedenen Breite und Rissverläufen.

Foto: Rissbildung Bereich Eingangstür

Die Rissverläufe (von außen nach innen) und deren Orientierung (Mauerwerksöffnungen und Nischen) lassen darauf schließen, dass es sich um Schwindverformung und Zwängungen handelt. Diese sind aller Wahrscheinlichkeit bereits nach dem Einbau des Fußbodens aufgetreten. Unter dieser Voraussetzung ist mit einer weiteren Rissbildung nicht mehr zu rechnen. Eine Rissanierung bzw. Ergänzung an diversen Fehlstellen ist vorgesehen.

- Ausbau des Podestes (2.50 x 3.12 x 1.07 m)
- Verdübeln der Risse im TerrazzoFußboden
- Schließen der Fugen mittels farblich und der Struktur angepassten Material
- Aufarbeitung der Gesamtoberfläche mittels Verfahrensfestlegung nach detaillierter Materialanalyse (Imprägnierung, Seifen, Wachsen, Nasskristallisation)

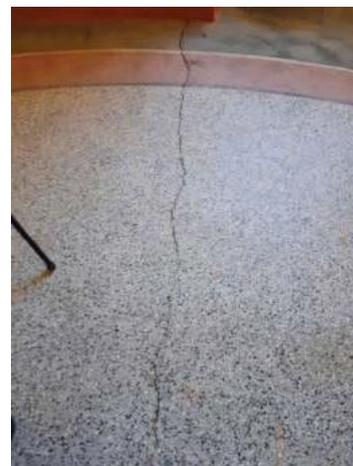
Foto: Rissbildung Bereich Fensteransicht

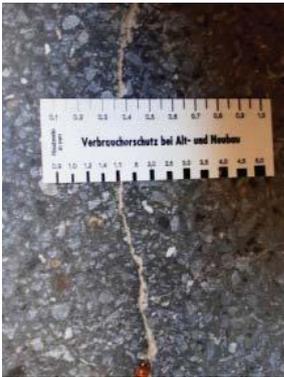
Foto: Rissbreite 1

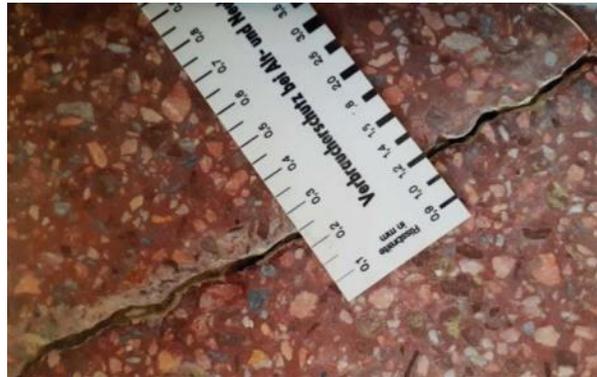
Foto: Rissbreite 2

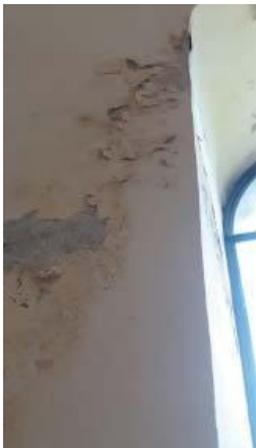
Infolge starken Regen - und Schlagregenbelastung des Bauwerkes konnte über einen langen Zeitraum (ca. 30 Jahre) durch offene oder fehlende Fugen in dem Natursteinmauerwerk wurde überdurchschnittlich viel Niederschlagswasser in die Konstruktion des Turmes eingetragen. Der fortbestehend dauernde und periodisch sich wiederholende Feuchteintrag hat auf der schlagregenbelasteten Seite im Mauerwerk zu einer sich zum Turmgrund aufschaukelnden hohen Feuchtekonzentration geführt. Messungen des Feuchtegehaltes auf der geschädigten Turmseite ergaben Feuchtwerte im Fugennetz von $8,0 \text{ M\%} > 1,5 \text{ M\%}$ im Gegensatz von $2,0 \text{ M\%}$ auf der Schlagregen abgewandten Seite. Erst nach erfolgreicher Abdichtung der Plattformen des Turmes und einer den Nutzungsbedingungen und Materialstruktur angepassten Verfugung hat die Mauerwerkskonstruktion eine fast vierjähriger Austrocknungsphase durchlaufen. Die an der Innenwandseite in der Austrocknungsphase gemessene Putzfeuchte konnte im April 2018 als trocken bezeichnet werden. Die verbleibenden Schadensbilder sind im Besonderen auf der Nord-Westseite sowie der Südseite der Turminnenseiten zu verzeichnen. Dies sind auch die Seiten, die an den Nebenturm (Aufgang zum Hauptturm) offenen Übergang zum Hauptturm angrenzen. Die Durchfeuchtungen der Konstruktion waren sichtbar (2012) durch Putz - und Farbabplatzungen im Wand - und Kuppelbereich der Halle.

Foto: Schaden 1

- Rückbau aller erkennbar feuchtegeschädigter Putzflächen bis auf tragfähigen Untergrund (Naturstein)
- Kontrolle der angrenzenden Putzflächen mittels Schnelltest auf kritische SalzwerteAufbringen eines Ausgleichsputzes als Sanierputz nach WTA 2-9-04/D bestehend aus:
 - Vorspritzmörtel
 - Porengrundputz
 - Sanierputz
- Aufbringen einer Kaltdeckputzlage über die gesamte Wandfläche
- Aufbringen eines Kalkspachtel bzw. Kalkfilzputzes
- Farbliche Behandlung mit einer Kalk – bzw. Silikatfarbe (Auswahl gemäß WTA Merkblatt 2-12 A:9 2013 / D)

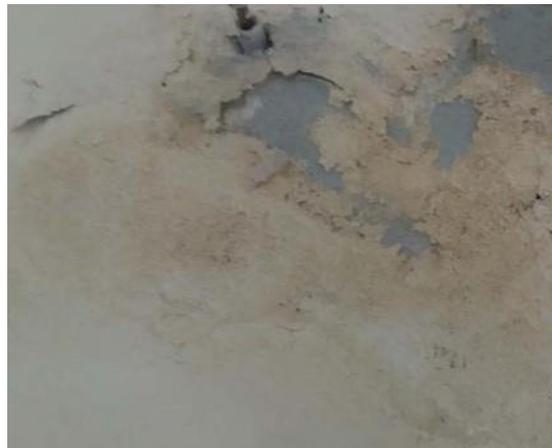
Foto: Schaden 2

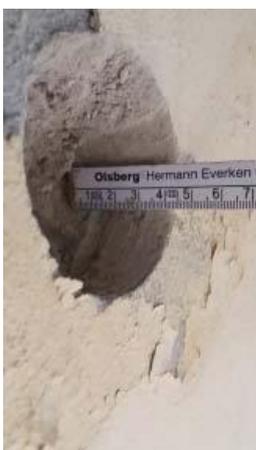
Foto: Baustand 21.03.2017

1. 30,0– 40,0 mm starker Altputz – hydraulischer Kalk
2. 3,2 mm starke Schlämmputzschicht (der Struktur nach eine Sanierschlämme)
3. 2,4 mm Deckputzspachtel
4. Farbanstrich zweilagig

Die Schichtendicken entsprechen nicht den zum Zeitpunkt der Erstellung bekannten Verarbeitungsdaten (zB. Rajasil o.Ä. Schlämmputz 8 mm, Deckputz 5 mm). Zwischen der 1. + 2. Schicht hat ist eine Salzschiicht auskristallisiert, die die im Rahmen der damaligen Sanierung aufgetragene Schicht abgetrieben hat.

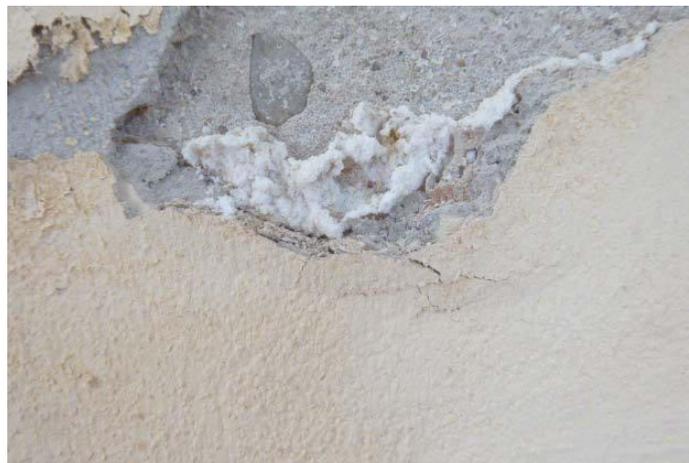
Foto: Baustand 15.05.2018

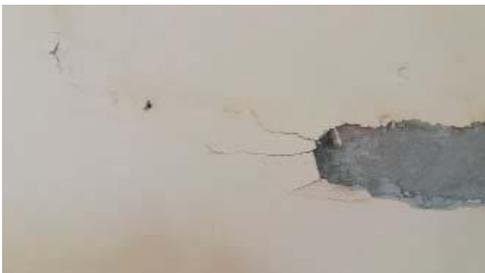
Nach der Austrocknungsperiode sind keine zusätzlichen Flächen zu lokalisieren. Aufgrund des Verdachtes der Anreicherung von bauschädigenden Salzen wurde eine Überprüfung im Baustofflabor veranlasst. Im Ergebnis der Prüfung wurden die Anhaltspunkte bestätigt, dass sich im Putz so genannte "Nester" mit höherer Salzkonzentration in diesen Flächen vorhanden sind.

Foto: Schaden 3

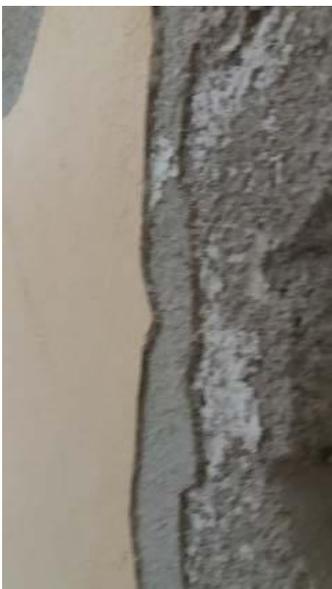
Foto: Schaden 5

In dieser Konzentration ist bei hoher Luftfeuchtigkeit und der Hygroskope der Salzkristalle mit einer fortwährend sich wiederholenden Aktivität der Salze zu rechnen. Im Bereich des Hauptturmes wurde über die offene zur Schlagregenseite ausgerichtete Turmfensteröffnung lange Zeit Feuchte in flüssige Form eingetragen, welche sich oberhalb der Kuppeldecke ansammelte. Zum Schutz der Kuppel wurde auf dem inneren Umgang und auf der Kuppel selbst eine flüssige Dichtfolie aufgetragen.

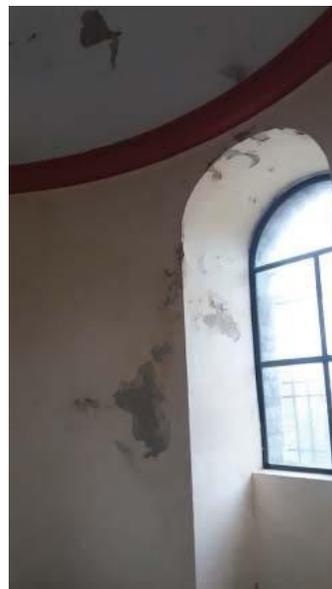
Foto: Schaden 6

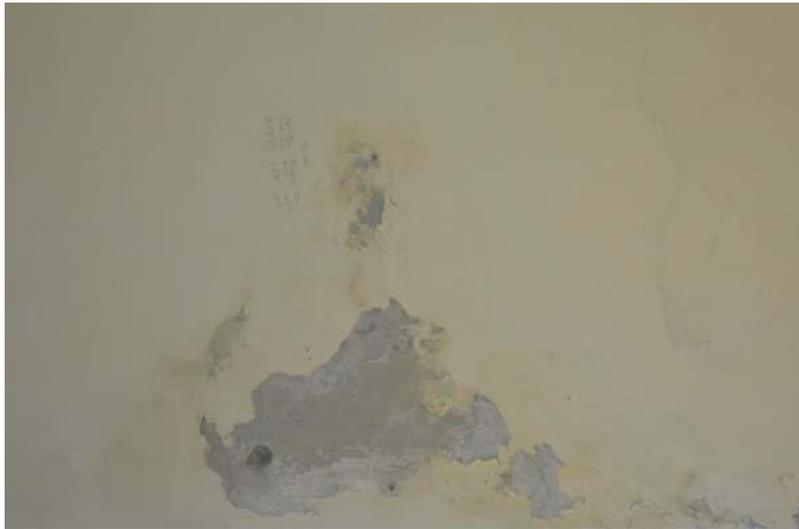
Im Ergebnis konnte festgestellt werden, dass die eingetretene Feuchtigkeit dem Umfassungsmauerwerk in diesem Deckenrandanschlussbereich zugeleitet wurde. (Hoher Gesimskranz der Kuppeldecke – Material nicht näher untersucht.) Ausgehend von der zu erwartenden sperrenden Wirkung ist eine Austrocknung nur zur Rauminnenseite möglich.

Foto: Farbablösung im Bereich der Kuppeldecke

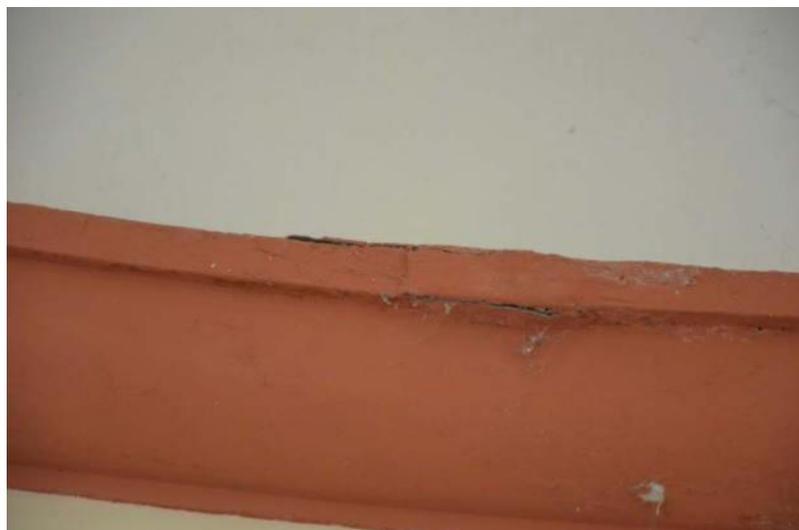
Foto: Feuchteschaden im inneren Sims

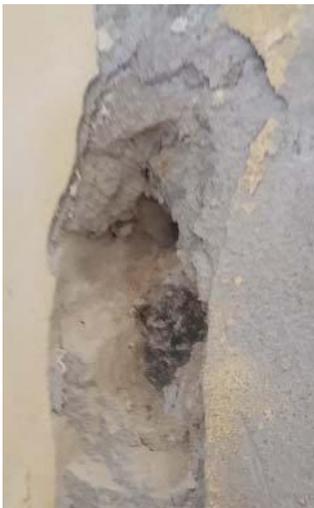
Auf den Oberflächen der Innenseiten des Turmes kommt es durch die geringen Oberflächentemperaturen (ca. 15°C) bei Außentemperaturen von 22 – 24°C zu Taupunktunterschreitungen. (Datum 07.05.2018) Der Tauwasserausfall auf den Oberflächen (Wand, Boden, Decke), die hygroskopischen Eigenschaften der von den Oberflächen der Innenputzteilen vorhandenen Salze führen periodisch zu Reaktivierung der Zerstörungsfunktion.

Foto: Hohlstellen unter Putzschicht Westseite

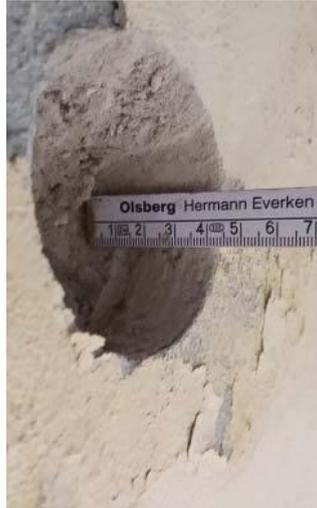
Foto: Putzprobe Fläche Putzstärke 4,5 mm

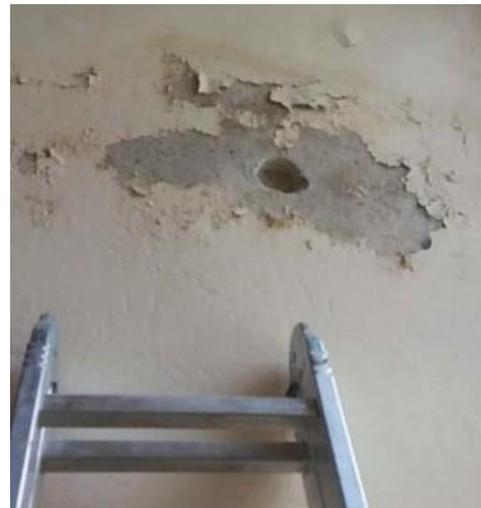
Foto: Putzprobe an Feuchtestellen Fensterleibung

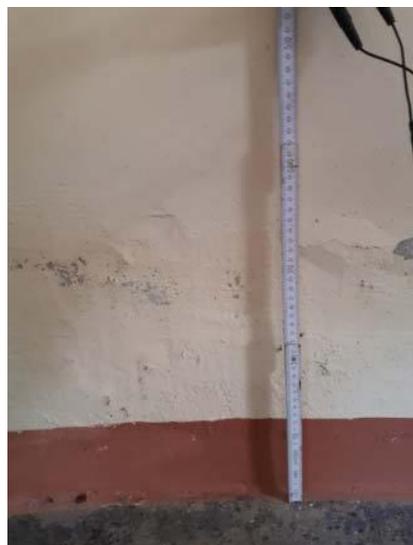
Im Anschlussbereich zum Fußboden ist ein ca. 30 – 50 cm mächtiger Putzstreifen mit Feuchteschädigungen erkennbar, der auf aufsteigende / austretende von außen durchdringende Feuchte zurück zu führen ist.

Foto: Innensockelbereich geschädigt
