03 Schadensbeschreibung

03.2 Umfassungsmauerwerk des Unterbaus

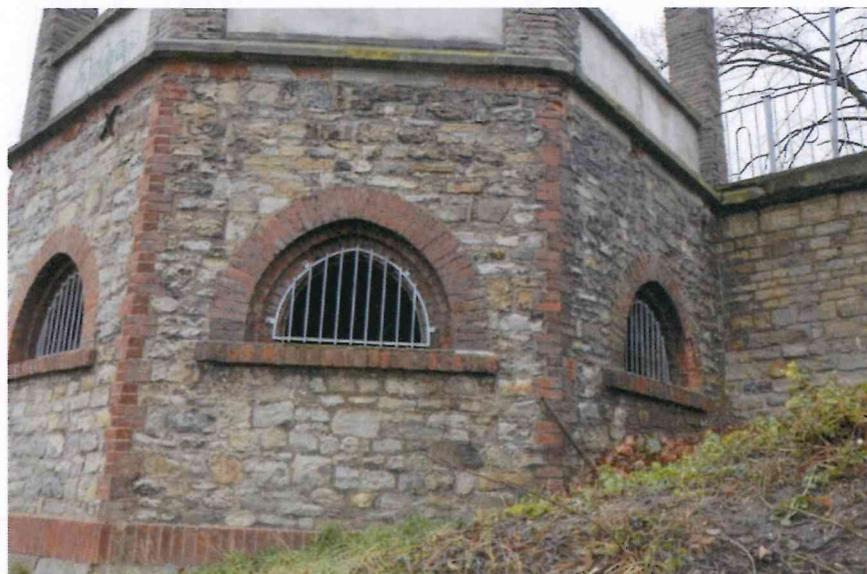
Ansicht Unterbau Nordseite Achse B - C

Das Umfassungsmauerwerk des Unterbaus Denkmal besteht aus Natursteinmauerwerk aus örtlichem Aufkommen in unterschiedlicher Größe und Materialart. Im Wesentlichen wurden Sandsteine und Kalksteine verwendet. Bauwerksöffnungen (Fenster) sowie die unter 135° angelegten Bauwerksecken wurden in Ziegelmauerwerk ausgeführt.

Eine Verbandregel (wie bei der Saalemauer) ist im Natursteinbereich nicht zu erkennen. Bei späteren Instandsetzungsarbeiten wurde ein verhältnismäßig harter Fugenmörtel verarbeitet.

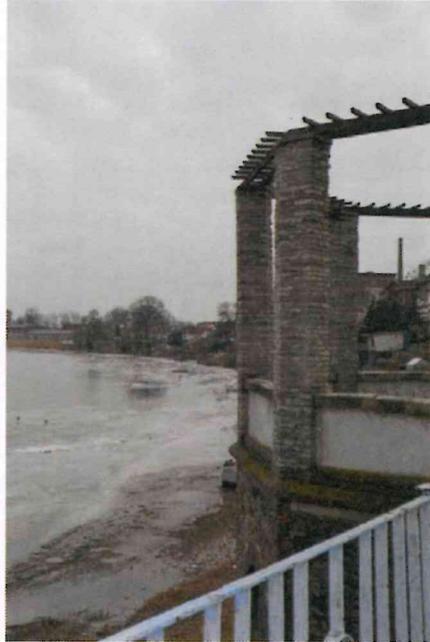
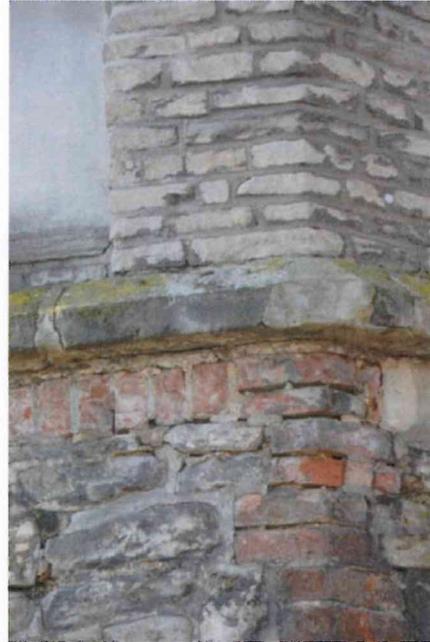
Im Fußpunkt der Pfeiler B, C, D und E ist es durch die nicht vorhandenen bzw. versagenden Abdichtmaßnahmen zu erheblichen Schädigungen gekommen. Eindringende Feuchte aus der Fläche hat im Pfeileraufstandsbereich zu Auswaschungen des Fugenmaterials geführt. Der sich periodisch wiederholende Frost – Tau – Wechsel hat die teilweise dauerhaft durchfeuchteten Fugen und das Ziegelmaterial zerstört.

Besonders problematisch ist die Pfeilerauflage des Pfeilers C (siehe Schadenskartierung) Die auftretenden lasten im Auflagerbereich können nicht mehr gefahrlos in den Unterbau abgetragen werden.

Diese Lasten, die über den geschädigten Natursteinrandfries und über die teilzerstörten Mauerwerksrollschicht abgetragen werden muss, haben zu Stauungen des Auflagermaterials geführt.

Der Pfeiler C hat bereits eine sichtbare Abweichung von der Lotrechten in Richtung Saale von mehreren Zentimetern erfahren

Die vorbezeichnete Schadensproblematik wird gekennzeichnet von „Gefahr in Verzug“. Der Eigentümer ist gehalten Sofortmaßnahmen zur Sicherung einzuleiten (Absteifung der zwei Pfeiler).

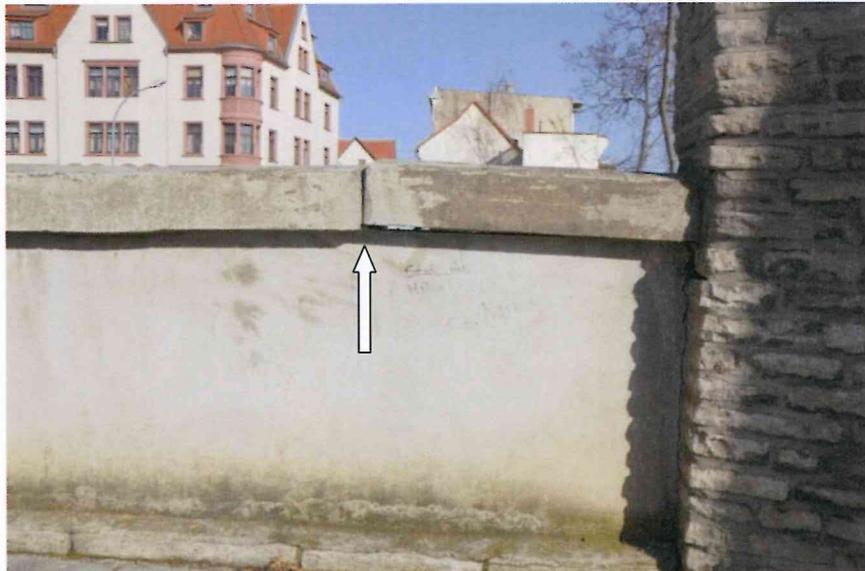
Sich anhebende Brüstungsplatte Pfeiler B

Im Bereich des Pfeilers B wurde die Abdeckung (Naturstein) der angrenzenden Brüstungsmauer (eingebunden im Pfeilermauerwerk) bereits angehoben.

Die an diesem Pfeiler aufgetretenen Setzungen haben eine Hebelwirkung auf die Abdeckung ausgeübt. Sichtbarer Ausdruck des Kräfteverlaufes ist die sich um mehrere Zentimeter angehobene Abdeckung
