## SANIERUNGSVORUNTERSUCHUNG – NR. SV.01 – 12 1 von 3 Ausfertigung

- Auftrag:
- 1.) Überprüfung des bauliche Zustandes der Umfassungs- und Tragekonstruktion des Denkmals
  - 2.) Ursachen der Rissbilder in Wand – und Deckenkonstruktion
  - 3.) Maßnahmen zur denkmalrechten Instandsetzung

Objekt: Ehrenmal für die Gefallenen des 1. und 2. Weltkrieges der Stadt Calbe An der Saalemauer

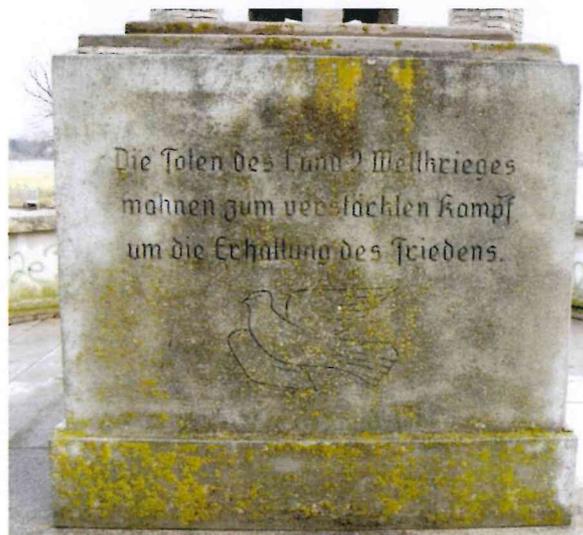
vom Unter zum Oberbau des eigentlichen Denkmalbereich.  
Als Absturzsicherung und Abgrenzung des öffentlichen Bereiches zu der mehreren Meter tiefer liegenden Saale sind zwischen Pfeilerkonstruktionen Brüstungswände (gemauert) mit übergreifender Natursteinabdeckung (Satteldachform) eingepasst.  
Oberhalb der Decke sind sechs auf der Mauerwerkskonstruktion ruhende Natursteinmauerwerkspfeiler aufgesetzt. Die Pfeiler haben eine unterschiedliche Kubatur (viereckig / fünfeckig – Maße 42x42x42x42x(42)) Die Ansichtsflächen und Maße der Pfeiler lassen den Schluss zu, dass die plattenartigen Steine (Kalkstein) um einen Kern aufgemauert wurden. (Zurzeit noch nicht abschließend definiert). Die Pfeiler sind durch eine Pergola (Holz) verbunden. (Inwieweit diese statische Aufgaben – Verbindung – übernimmt, ist im Rahmen weiterer Untersuchungen zu klären.)  
Der Bodenbelag der Denkmalsfläche besteht aus einem Plattenbelag. Der eigentliche Denkmalssockel (150 x150) ist mit Natursteinplatten bekleidet. Daran sind Metallplatten mit Namenszügen angebracht. (drei Seiten) Die straßenseitige Ansicht ist mit einem Schriftzug „ Die Toten des 1. Und 2. Weltkrieges mahnen zum verstärkten Kampf und Erhaltung des Friedens“

Den Abschluss des Denkmalkubus bildet eine Natursteinschale.
